École de St Laurent de Cerdans ~

Inondations des 17. 18. 19 Octobre 1940

Observations faites durant les journées du 16. 17. 18. 19. 20 Octobre 1940

Suite du Rapport sur les inondations

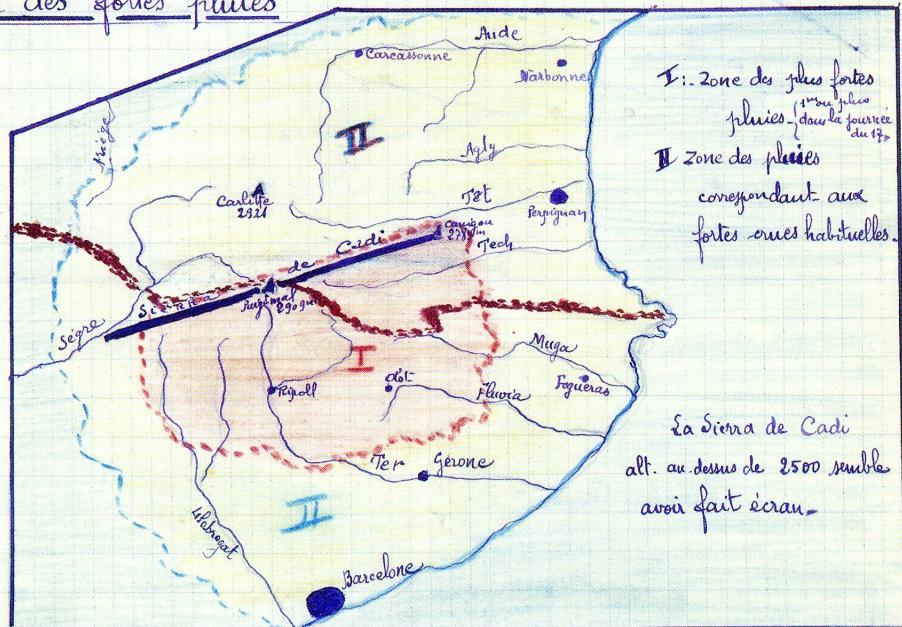
Zone des fortes pluies

En Espagne les dégâts causés par le Fluvià, le Ter (surtout) et le Llobregat sont supérieurs à ceux causés par le Tech et la Têt en France. Le Ter à lui seul aurait fait plus de 200 victimes et aurait emporté des centaines d'immeubles.

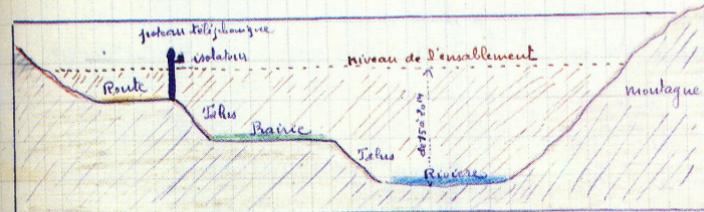
Sur les ensablements : En un point de la vallée du Tech, entre le village de Mollo et Grats de Mollo, nous avons noté l'ensablement que voici :

Hautur de l'ensablement :
de 15 à 20m.

Note : Sur les lieux ce qui m'a frappé c'est ce panache isolateur qui émergeait comme une épave du terrible cataclysme.

Par la suite la rivière a de nouveau creusé - balayé - son lit actuel au-dessus de l'ancien est encore à 8m au moins de ce qu'il était primitivement.

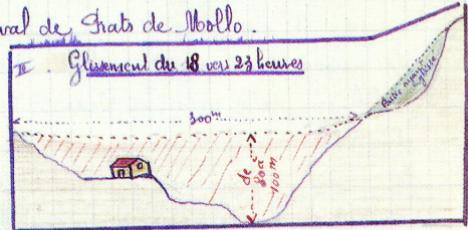
Ensablement dit de la Baillanouse : 3km en aval de Grats de Mollo.

Naturellement dans ces croquis l'échelle n'est pas respectée

- Ce glissement a barré le Tech, formant 4^e.
- Il interroge approximativement 12.000.000 de m³ de terre.
- et petites pierres.
- Environ 3 millions ont atteint la vallée ($300 \times 100 \times 100 = 3.000.000$)
- La partie appuyée a glissé conjointe encore 9 millions de m³
- Cette partie glissera infailliblement étant donné le travail de Sape que la rivière a repris à la base.
- De plus aucune masse rocheuse n'est incluse dans quelconque. La plus grande pierre que j'y ai vue ne dépasse pas 100kg.

IV Ce glissement de la Baillouze a enserré non seulement la maison, mais aussi tout à côté un pont et le barrage de l'usine électrique du Tech. (Peut-être même le pont et le barrage sont-ils emportés ?)

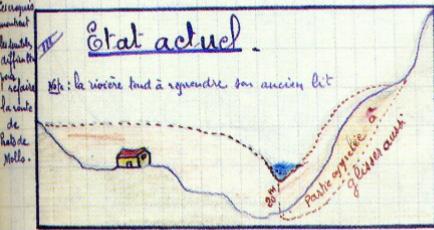
Etat actuel .

la partie glissante pour lui apporter ses soutiens

Le lac artificiel formé par le glissement a été comblé en totalité par les alluvions apportées par le Tech, supérieur. D'ailleurs la fig. 3. montre que le niveau en a baissé.

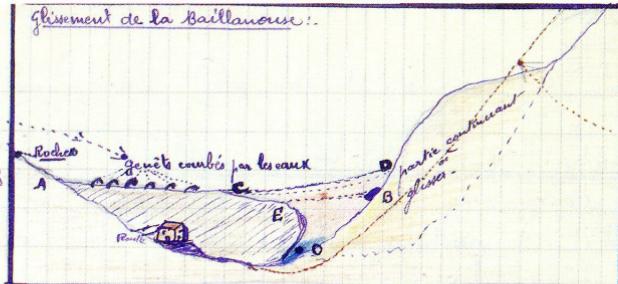
glissement de la Baillaouise :

les galets ont été
simplement inclinés
par les eaux et
pas même arrachés

en rouge = l'ancien profil
de la montagne

A, C, D = ^{1^{re} position du barrage.}

A-C = partie par où l'eau
a d'abord coulé

Le point A de la fig. 2 est
au bas du lieu où j'indique
Roches dans la fig. 1

E-B : partie par où s'est faite la nouvelle érosion. et par où la rivière a regagné
son ancien cours. Pourquoi? tout simplement parce qu'au point A de la
fig. 2 le Tech butait contre une paroi rocheuse qui le renvoyait
dans la direction B.

Au fur et à mesure que l'eau tombait entre au point C d'abord et E et B, l'érosion
était naturellement régressive. Et déjà le cours actuel est au point O
à quelques mètres, 5 ou 6, du lit ancien.
